COMANDO DA AERONÁUTICA
CENTRO DE INVESTIGAÇÃO E PREVENÇÃO DE
ACIDENTES AERONÁUTICOS

**RELATÓRIO FINAL
A-050/CENIPA/2015**

OCORRÊNCIA: ACIDENTE
AERONAVE: PP-LLS
MODELO: EC 155 B1
DATA: 02ABR2015

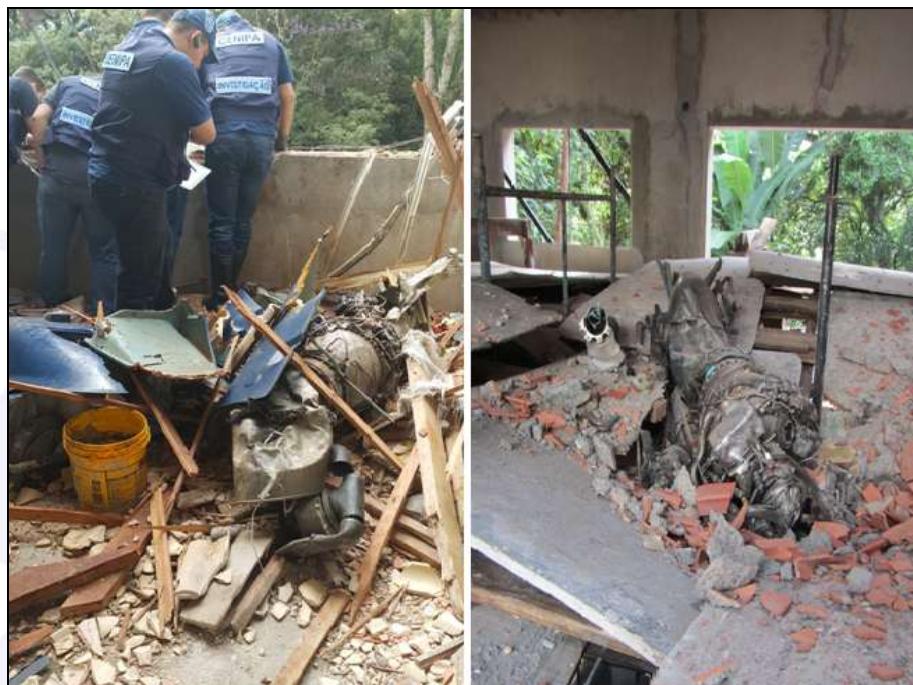
Na ação inicial, os motores foram localizados separados da fuselagem e em cômodos diferentes de uma mesma edificação (Figura 22).

Figura 22 - Posição dos motores após impacto.

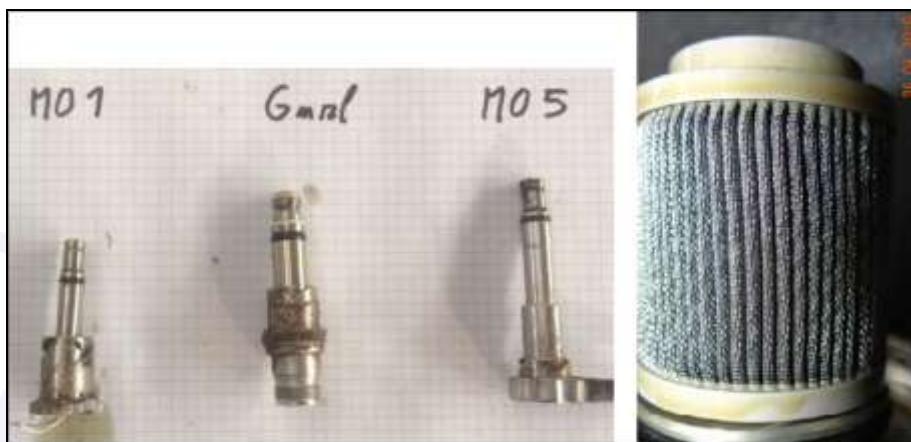
Foram inspecionados todos os detectores de limalha do sistema de lubrificação dos motores. Não foi identificada presença de partículas metálicas em nenhum dos detectores de limalha (módulo 1, módulo 5; e geral do sistema) (Figura 26).

Figura 26 - Detectores e filtro de óleo do motor S/N 26194.

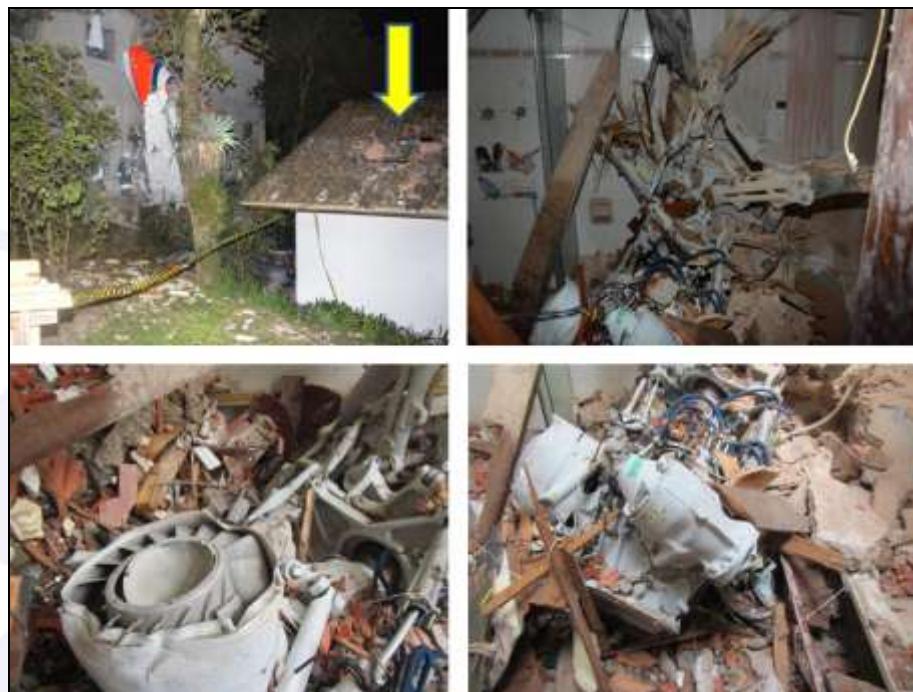
Na ação inicial, a CTP foi localizada separada da fuselagem, em um cômodo de uma das edificações atingidas (Figura 27).

Figura 27 - Vista do impacto da CTP no telhado da edificação e dentro do cômodo.

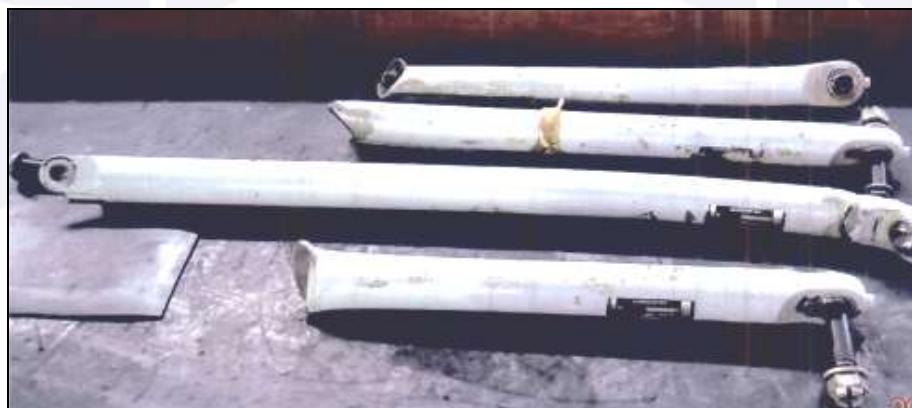
Foram observadas fraturas por sobrecarga nas barras de fixação da CTP à aeronave.

Figura 30 - Barras de fixação da CTP.

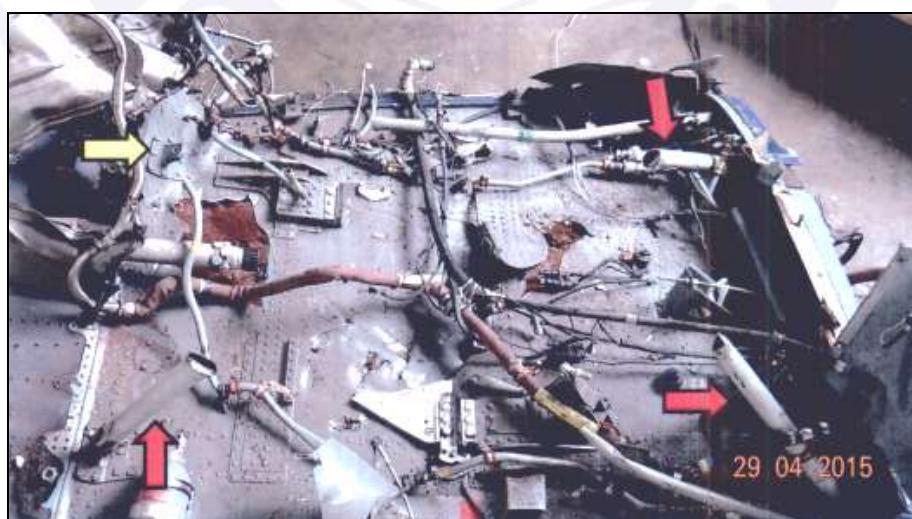
Uma das barras não estava presa ao suporte de fixação (seta amarela da Figura 31), mas apresentava evidências de estar conectada e com presença do parafuso no momento do impacto. Este fato se caracterizou pelas marcas de impressão da rosca do parafuso (Figura 32) e pela ovalização e deformação por abertura na terminação da barra (Figura 33).

Figura 31 - Barras de fixação (setas vermelhas) e suporte de fixação (seta amarela).

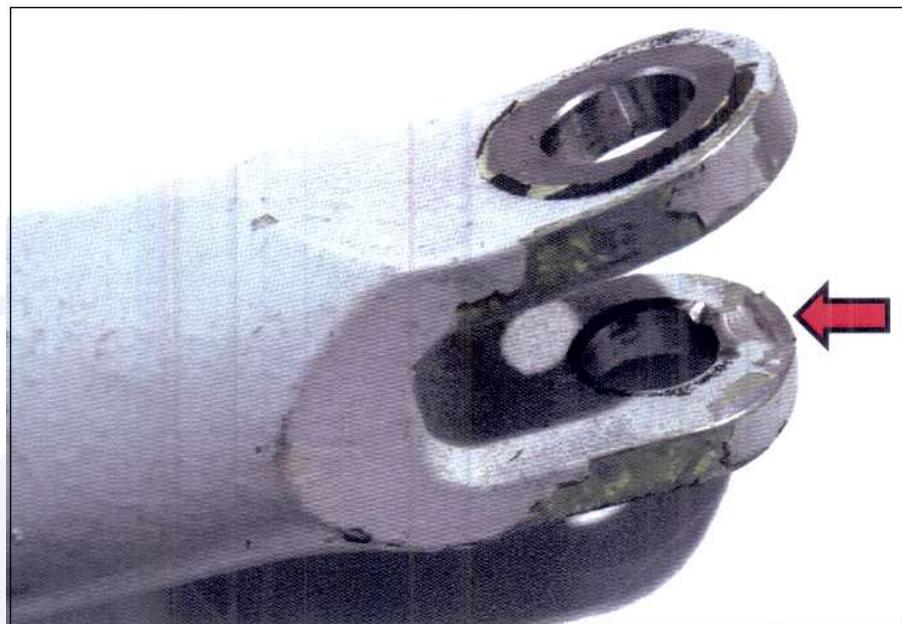
Figura 32 - Marcas de impressão por contato com outro corpo.

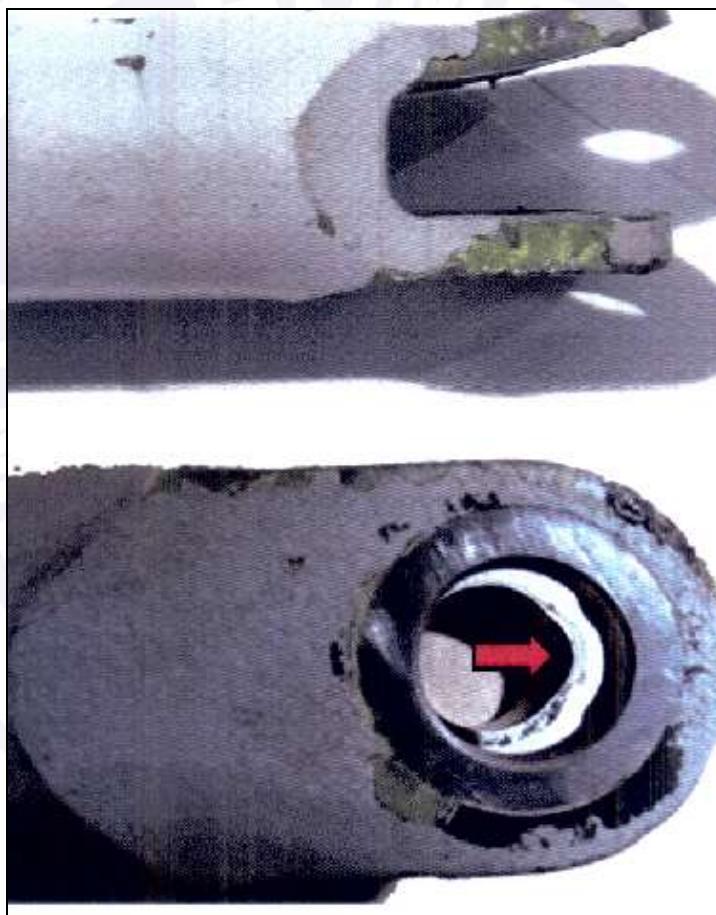
Figura 33 - Ovalização e deformação por sobrecarga em esforço de abertura na extremidade da barra.

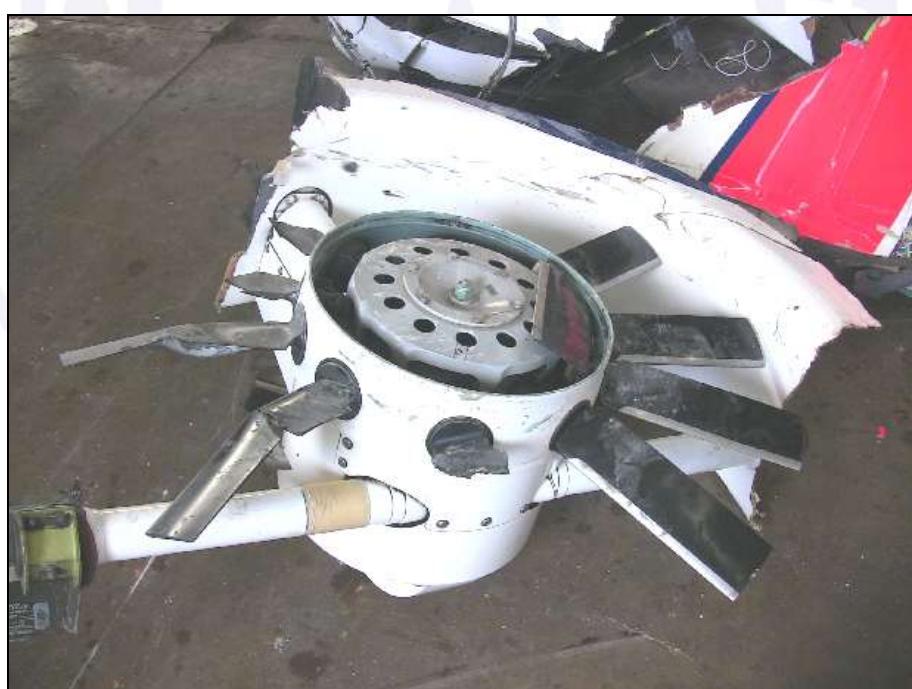
As pás quebradas apresentaram dobramento no sentido do movimento normal, com sinais de flexão por sobrecarga. A quantidade de pás quebradas e as características dos danos indicaram que havia pouca ou nenhuma rotação no rotor de cauda no momento do impacto (Figura 37).

Figura 37 - Danos e marcas no *Fenestron*.

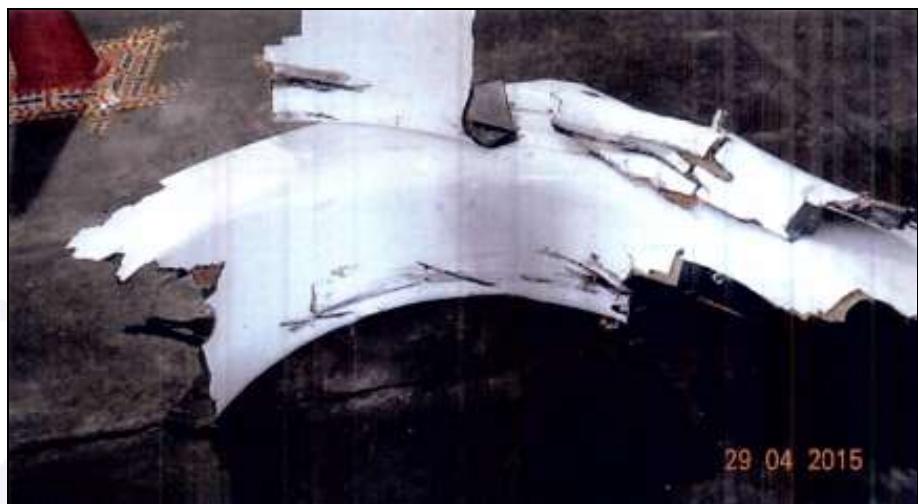
Figura 38 - Danos à proteção interna do Fenestron.

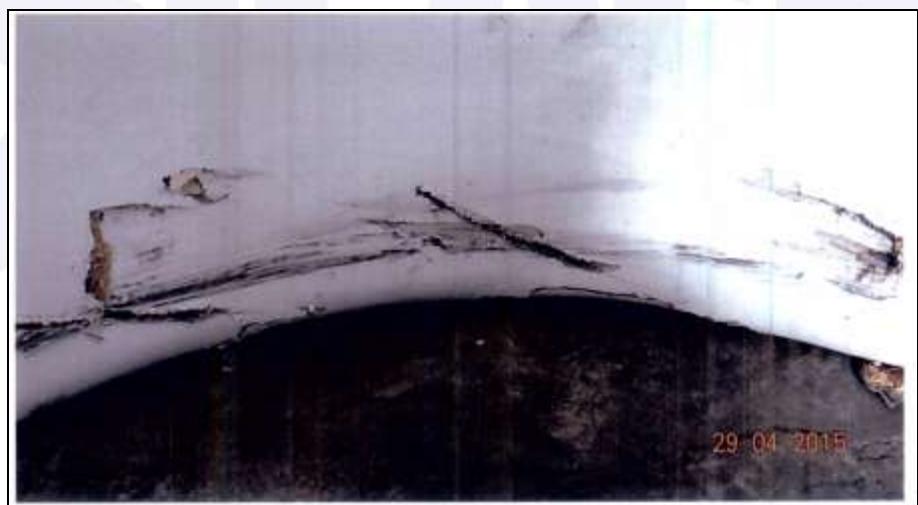
Figura 39 - Detalhe das marcas de penetração e corte provocadas pelas pás do rotor de cauda.

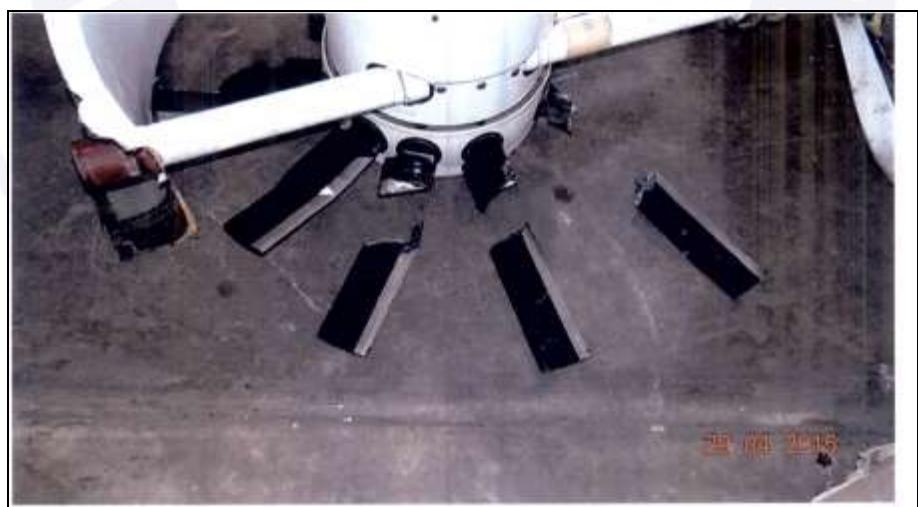
Figura 40 - Detalhe das pás fraturadas por flexão em sobrecarga.

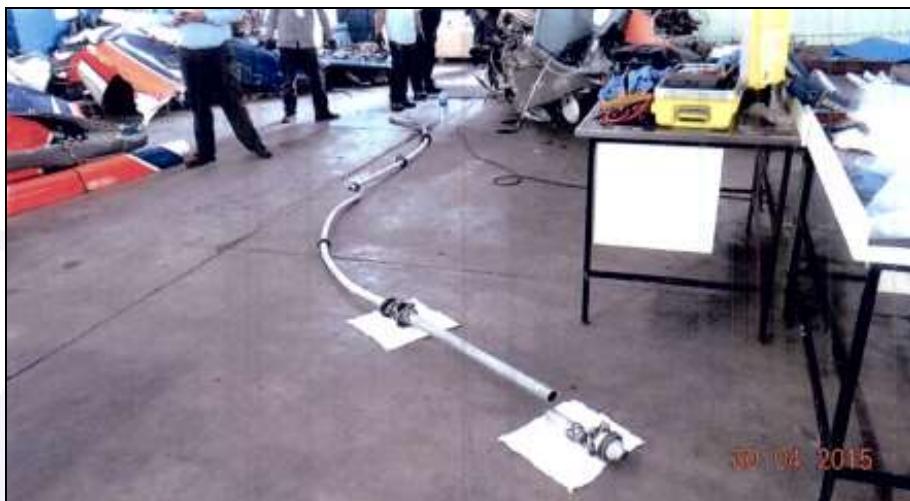
Durante as análises, foi observado flambagem do eixo devido a esforços de compressão (Figura 43).

Figura 43 - Eixo de transmissão de potência para o rotor de cauda, com detalhe da flambagem.

Foram encontrados alguns danos nos acoplamentos flexíveis e poucos danos por abrasão em rotação.

As características dos danos encontrados no eixo de transmissão de potência para o rotor de cauda indicaram que o componente estava com pouco ou nenhum movimento rotacional, no momento do impacto.

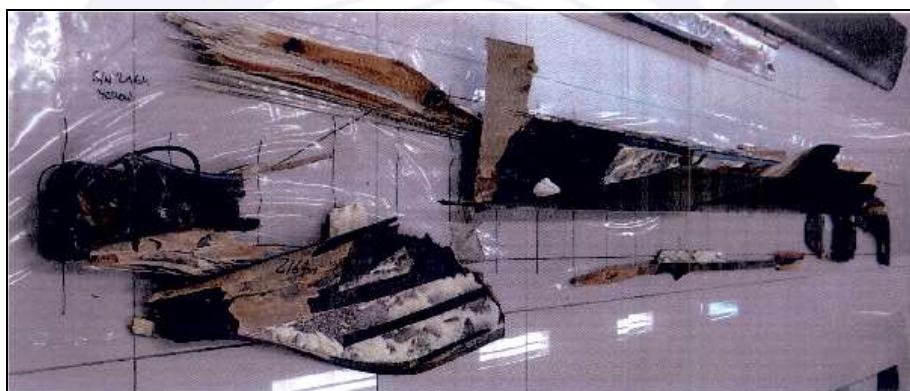
Os exames realizados na pá amarela não indicaram a presença de bolhas na superfície decorrentes de delaminação ou descolamento das camadas de compósito. Também não foram encontrados danos prévios ou que possam ter causado o acidente, como trincas, descolamentos ou delaminações. Foi observado que o bordo de ataque continuava integral, embora apresentasse sinais de danos causados como consequência dos impactos resultantes da queda. Os danos encontrados na pá amarela foram decorrentes do acidente, em sua maioria por impacto ou sobrecarga.

Figura 46 - Vista geral da pá amarela.

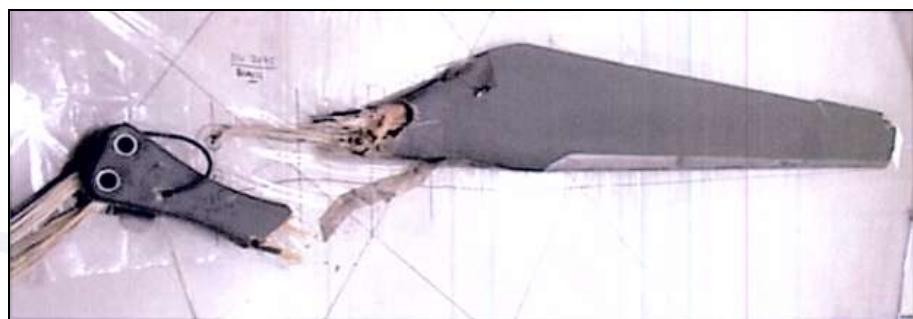
Não foi possível identificar danos ou defeitos que pudessem estar presentes, na pá preta, antes do acidente.

Figura 47 - Vista geral da pá preta.

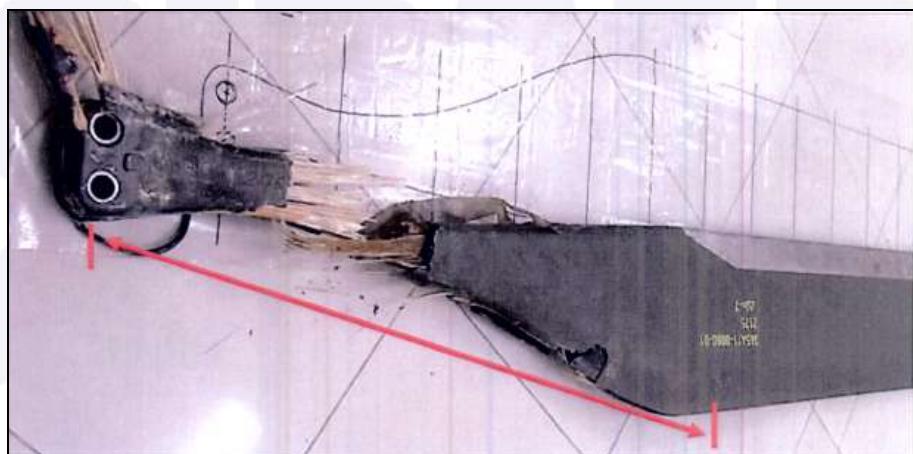
Foram encontrados danos no bordo de fuga da pá, contudo, não houve grande perda de material interno na região deste dano, sendo possível perceber os vales e picos da falha. Havia indícios de que os danos no bordo de fuga ocorreram durante a fratura e a separação da pá.

Figura 48 - Extensão do dano no bordo de fuga.

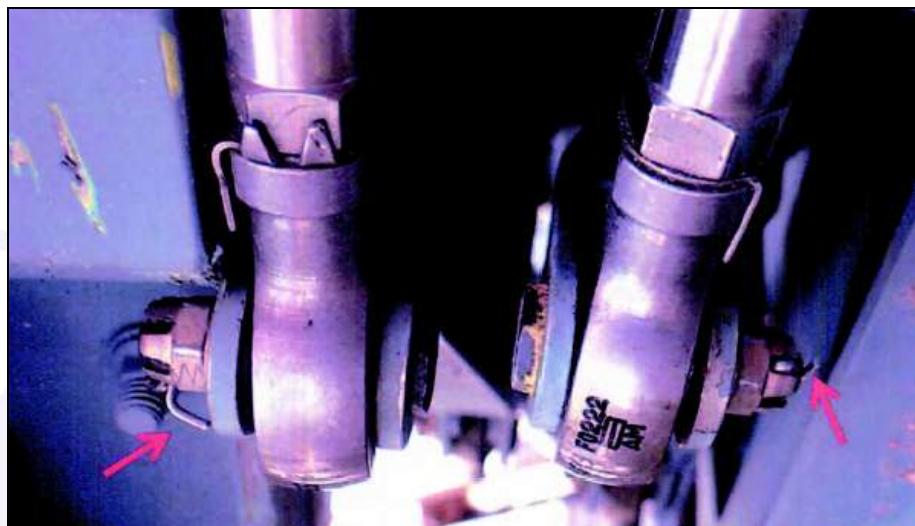
No lado esquerdo da fuselagem, foi observado que o *LH Ball-type flexible control roll* (item 16 da Figura 49) e o *Ball-type flexible control pitch* (item 17 da Figura 49) encontravam-se conectados aos *LH roll bellcrank* (item 12 da Figura 49) e ao *Pitch bellcrank* (item 11 da Figura 49), respectivamente, por meio de parafusos, arruelas, porcas e contrapinos. Ou seja, a fixação destes componentes estava conforme prevista nos manuais do fabricante.

Figura 50 - LH Ball-Type flexible control roll, Ball-type flexible control pitch, LH roll bellcrank e Pitch bellcrank conforme encontrados nos destroços. As setas vermelhas mostram os contrapinos.

Os terminais (*end fitting*) dos controles flexíveis são revestidos por uma camada de fita polimérica. Não foram encontrados danos nem desgaste na fita polimérica da parte externa dos terminais de nenhum dos dois *Ball-type flexible control* no lado esquerdo da aeronave.

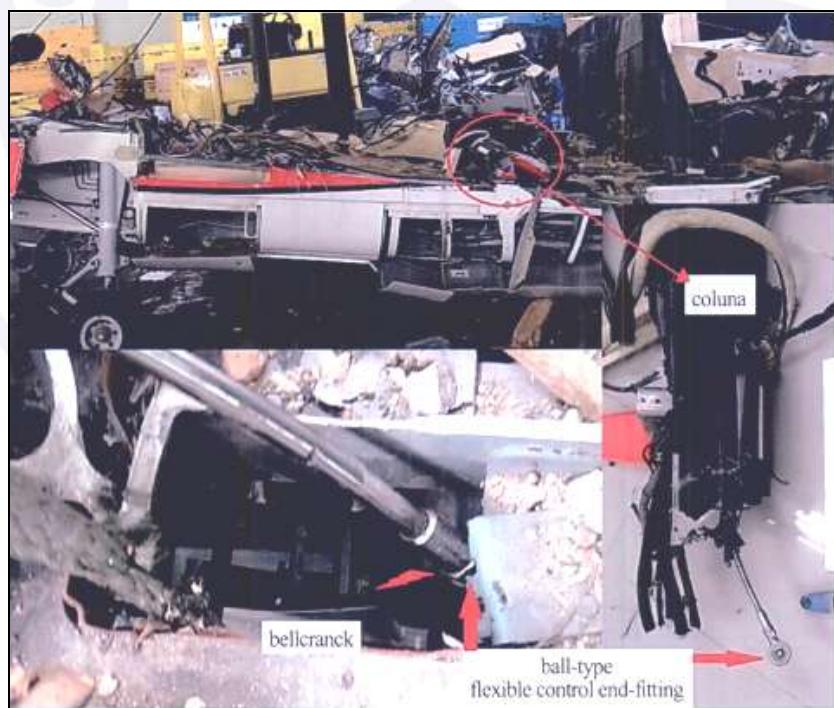
No lado direito da fuselagem, foi observado que o *RH roll ball-type flexible control* (item 28 da Figura 49) foi encontrado desconectado do *RH roll bellcrank* (item 14 da Figura 49). A Figura 51 ilustra o estado geral desse componente, conforme foi encontrado durante a análise dos destroços.

Figura 51 - Localização e estado geral do *RH roll ball-type flexible control*, e do *RH roll bellcrank* nos destroços.

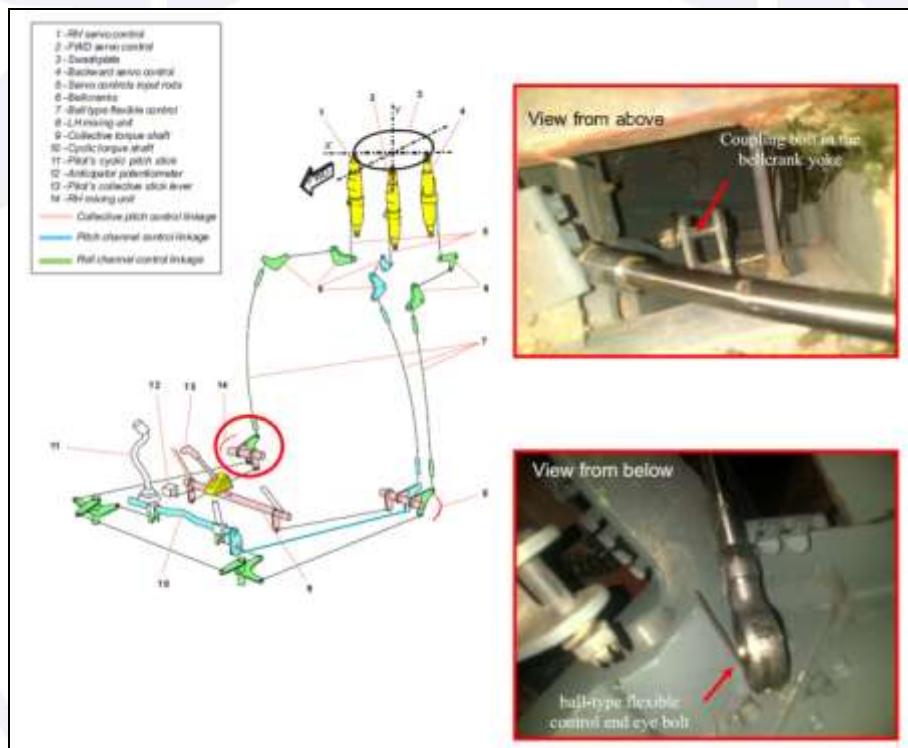
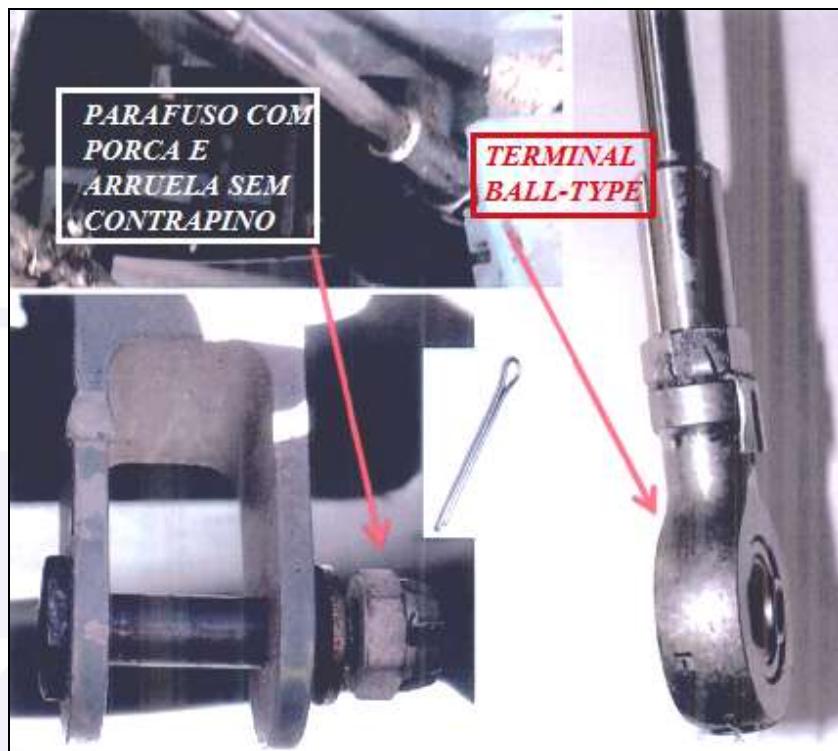
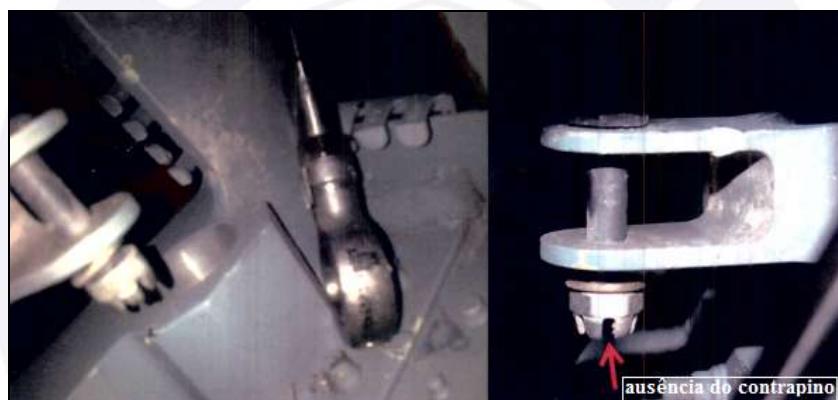
O parafuso que deveria estar conectando os componentes do lado direito foi encontrado íntegro, alojado no *RH roll bellcrank*, com arruela, com a porca “apontada” em alguns fios de rosca do parafuso (porca parcialmente rosqueada no parafuso), sem aplicação de torque e sem resíduos da pasta de proteção contra corrosão (CM 518 anti-corrosion agent). A estrutura do *bellcrank* estava íntegra. O terminal do *RH roll ball-type flexible control* estava com a sua estrutura íntegra e não estava conectado ao conjunto “parafuso - *RH roll bellcrank*”, como ilustram as Figuras 52, 53 e 54. O contrapino não foi encontrado.

Figura 52 - Localização e vista, em detalhes, do *RH roll ball-type flexible control* desconectado do *RH roll bellcrank*.

Figura 53 - *RH roll ball-type flexible control e RH roll bellcrank* como encontrados na análise dos destroços.

Figura 54 - *RH roll ball-type flexible control e RH roll bellcrank* encontrados desconectados e sem o contrapino.

- O parafuso que deveria estar conectando os componentes estava íntegro, alojado no *RH roll bellcrank*, com arruela, com a porca “apontada” em alguns fios de rosca do parafuso (porca parcialmente rosqueada no parafuso), sem torque e sem resíduos da pasta de proteção contra corrosão;
- A estrutura do *RH roll bellcrank* estava íntegra;
- A estrutura do terminal do *RH roll ball-type flexible control* estava íntegra;
- Foi observado desgaste por atrito no material polimérico, em um dos lados do terminal do *RH roll ball-type flexible control*; e
- O *RH roll ball-type flexible control* não estava conectado ao conjunto “parafuso-*RH roll bellcrank*”.

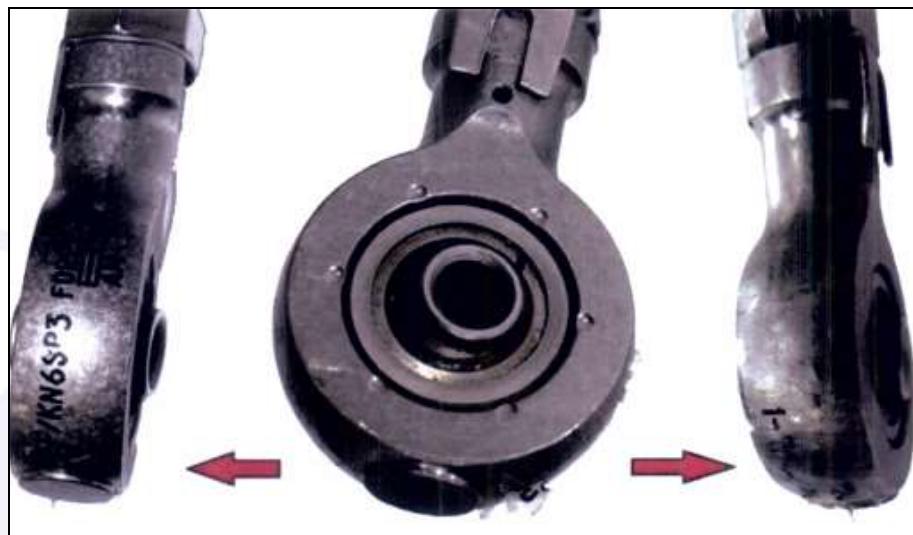
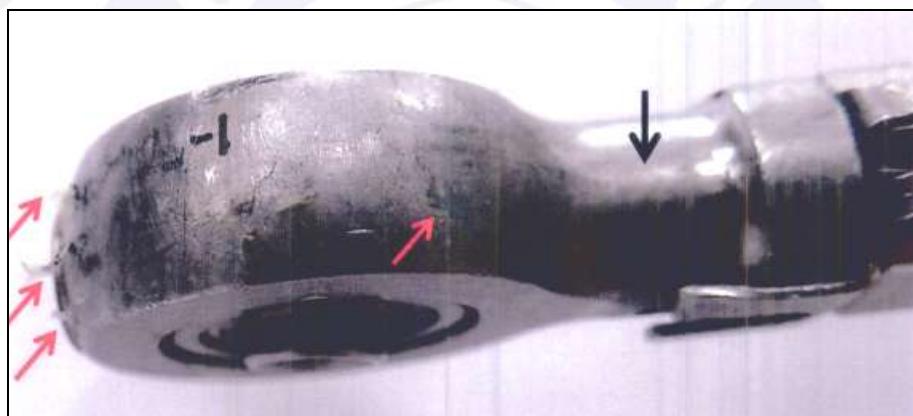
Nos exames realizados, foi possível observar desgaste na fita polimérica da parte externa do terminal do *RH Ball-type flexible control*. Os danos observados na fita polimérica e o desgaste no corpo do parafuso corroboraram com a observação de que o *RH Ball-type flexible control* estava desconectado do *RH roll bellcrank*.

As Figuras 55 e 56 mostram o desgaste da fita polimérica no terminal do *RH roll ball-type flexible control*.

Figura 55 - Terminal do *RH roll ball-type flexible control*. À esquerda encontra-se a parte do terminal sem desgaste. À direita encontra-se a parte do terminal com desgaste da fita polimérica.

Figura 56 - Marcas de atrito no terminal do *RH roll ball-type flexible control*. Camada polimérica danificada (setas vermelhas) e a região de maior atrito (seta preta).
