DIVULGAÇÃO OPERACIONAL (DIVOP)

Nº 001/2018

CENTRO DE INVESTIGAÇÃO E PREVENÇÃO DE ACIDENTES AERONÁUTICOS

ASSUNTO: PERDA DE EFICIÊNCIA DO ROTOR DE CAUDA EM HELICÓPTEROS.

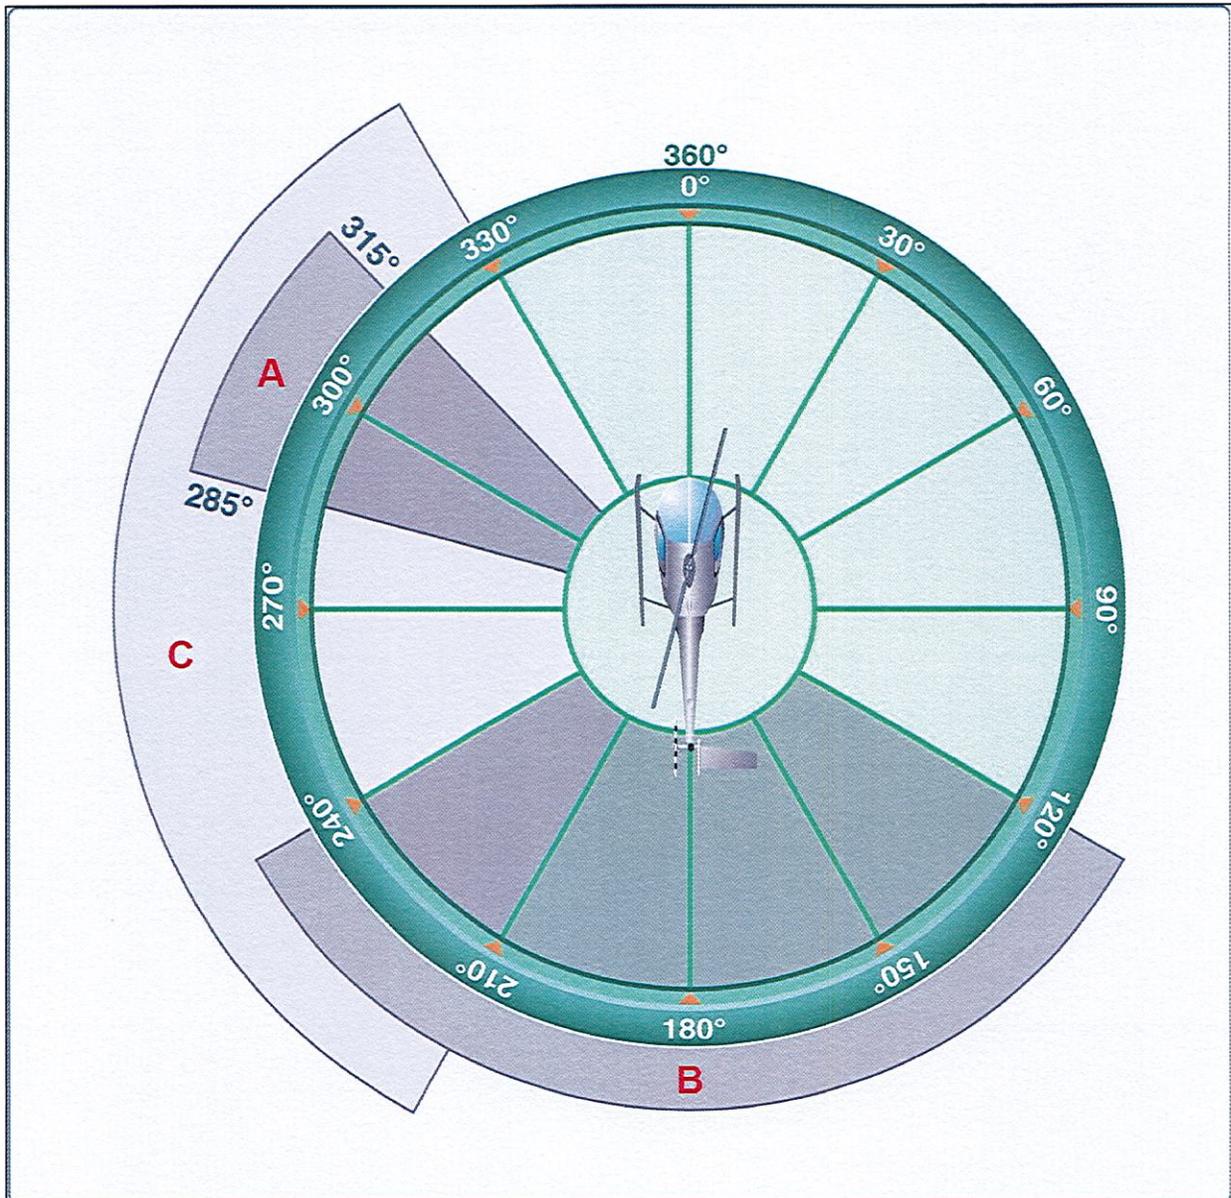
Figura 1: Helicóptero com rotor principal girando no sentido anti-horário.
 Fonte: Adaptado do NTSB (*National Transportation Safety Board*)

- A** Operações com direção do vento relativo entre $\pm 15^\circ$ da posição 10 horas (rotor principal no sentido anti-horário) geram ventos turbilhonados que sopram diretamente no rotor de cauda, podendo diminuir drasticamente a sua eficiência;
- B** Ventos de cauda que atinjam o helicóptero entre 120° a 240° podem causar o aumento da carga de trabalho do piloto e diminuir a eficiência do rotor de cauda; e
- C** Ventos de través de 210° a 330° (rotor principal no sentido anti-horário) podem resultar no desenvolvimento do anel de vórtice no rotor de cauda, que produzirá um fluxo de ar não uniforme e instável, aspirado pelo próprio rotor de cauda. A consequência direta é a oscilação do impulso do rotor de cauda, ou seja, a perda de sua eficiência.

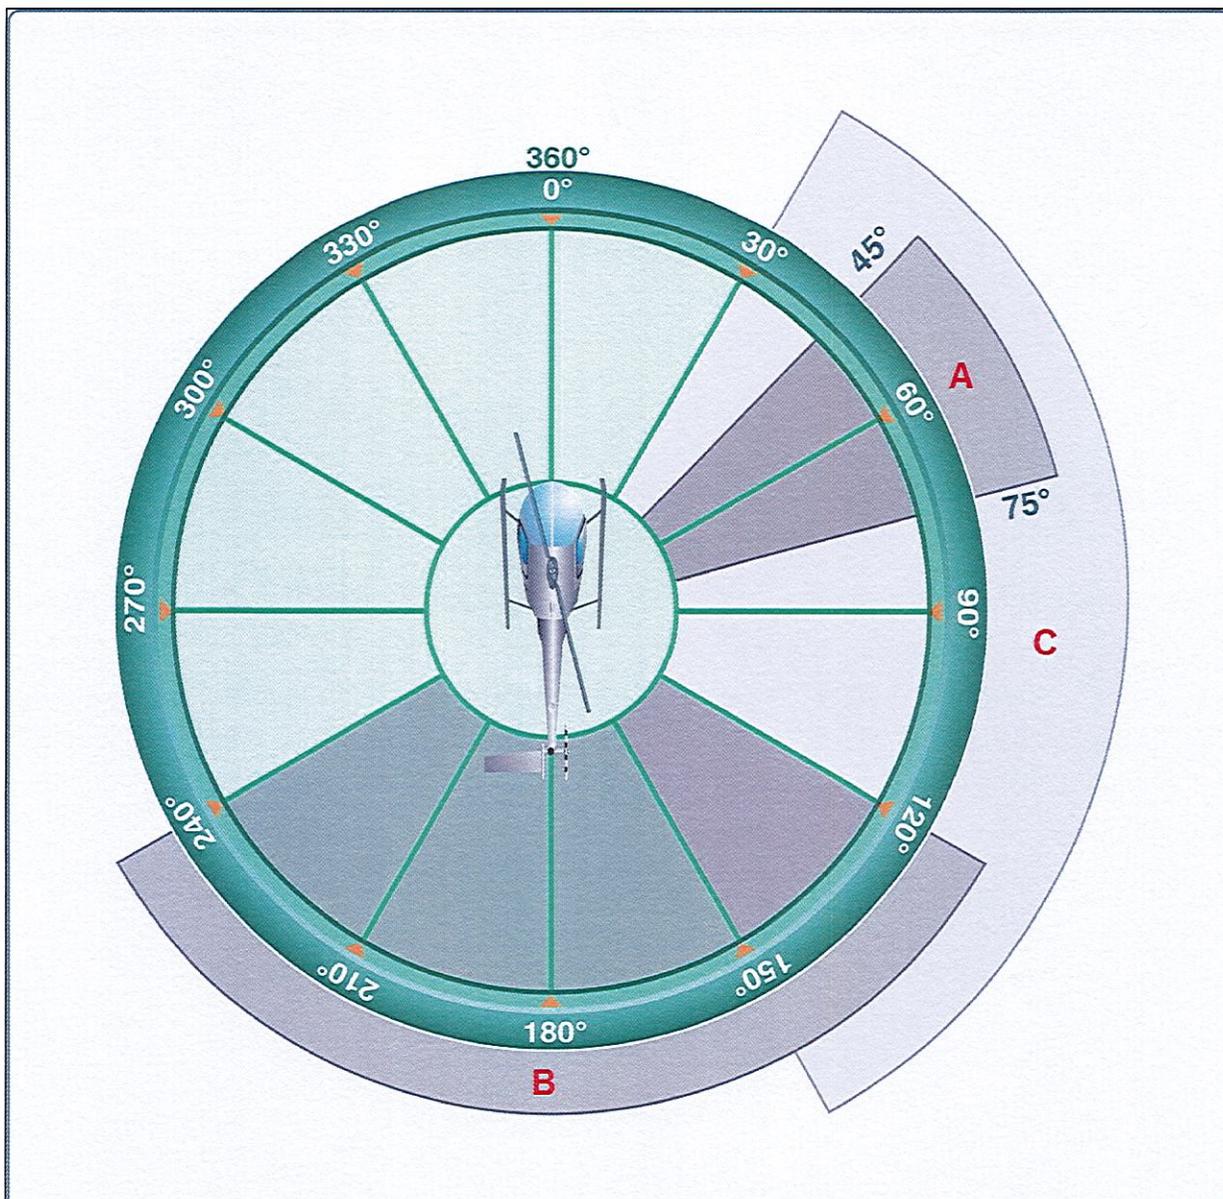
Figura 2: Helicóptero com rotor principal girando no sentido horário.
 Fonte: Adaptado do NTSB (*National Transportation Safety Board*)

- A** Operações com direção do vento relativo entre $\pm 15^\circ$ da posição 2 horas (rotor principal no sentido horário) geram ventos turbilhonados que sopram diretamente no rotor de cauda, podendo diminuir drasticamente a sua eficiência;
- B** Ventos de cauda que atinjam o helicóptero entre 120° a 240° podem causar o aumento da carga de trabalho do piloto e diminuir a eficiência do rotor de cauda; e
- C** Ventos de 30° a 150° (rotor principal no sentido horário) podem resultar no desenvolvimento do anel de vórtice no rotor de cauda, que produzirá um fluxo de ar não uniforme e instável, aspirado pelo próprio rotor de cauda. A consequência direta é a oscilação do impulso do rotor de cauda, ou seja, a perda de sua eficiência.
