NOTA INFORMATIVA DE ACIDENTE COM AERONAVE AIRCRAFT ACCIDENT INFORMATION NOTICE

PROCESSO GPIAAF // GPIAAF PROCESS ID 2019/ACCID/13		<i>Classificação // Classification</i> Acidente // Accident	
		<i>Tipo de evento // Type of event</i> CFIT – Power line collision	
OCORRÊNCIA // OCCURRENCE			
<i>Data // Date</i> 05-SET-2019	<i>Hora // Time</i> 15:25 UTC	<i>Local // Location</i> Sobrado, Valongo, Portugal - 41°13'07.9"N 8°28'04.0"W	
AERONAVE // AIRCRAFT			
<i>Tipo // Type</i> AS350 B2		<i>N.º de série // Serial Nr.</i> 2097	<i>Matrícula // Registration</i> CS-HFT
<i>Categoria // Category</i> Helicóptero ligeiro // Small rotorcraft			<i>Operador // Operator</i> Helibravo – Aviação Lda.
VOO // FLIGHT			
<i>Origem // Origin</i> Valongo - heliporto privado // Valongo - private helipad		<i>Destino // Destination</i> Valongo - heliporto privado // Valongo - private helipad	
<i>Tipo de voo // Type of flight</i> Combate aos incêndios // Fire fighting		<i>Tripulação // Crew</i> 01	<i>Passageiros // Passengers</i> 00

BREVE DESCRIÇÃO DA OCORRÊNCIA

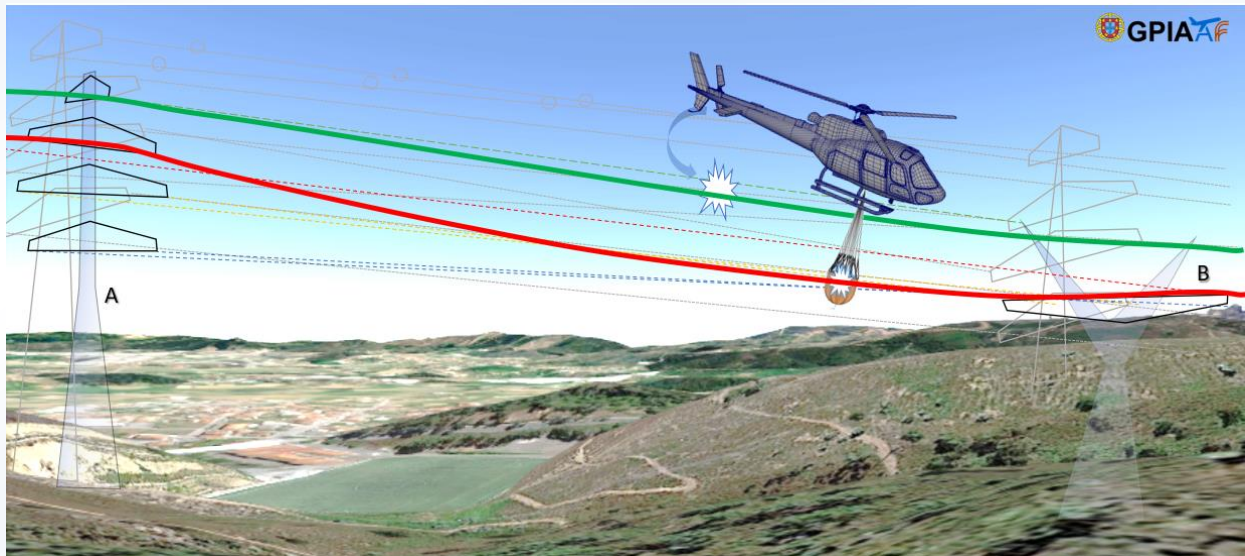
Figura 1 || Figure 1

O troço da segunda linha envolvido no evento caracteriza-se por um vão de 400 metros, suportado por um poste a Este (A nas figuras) de esteira vertical e um outro a Oeste de esteira horizontal (B nas figuras). A linha é constituída por seis condutores (duas linhas de três fases) de alumínio/aço e dois cabos de guarda superiores em alumínio com dois tubos internos para serviço de fibra ótica. O ponto de impacto foi a cerca de 150 metros do poste Oeste (B).

The second event line segment is characterized by a 400 meters line supported by a vertical suspension configuration pole on the east side (A in the figure) and a horizontal suspension configuration pole on the west side (B in the figure). The line consists of six aluminium/steel conductors (two three-phase lines) and two aluminium top guard cables with two internal optic fibre ducts. The impact point was about 150 meters from the west pole (B).

Estimativa da posição de impacto da aeronave com os cabos elétricos || Estimated impact position of the aircraft with power lines

No momento em que o balde suspenso por um sistema de cabos de aço está em contacto com o condutor mais afastado da linha (representado a vermelho na figura), o rotor de cauda atinge o cabo de guarda (a verde na figura) que, por possuir potencial zero, resulta numa descarga elétrica utilizando o helicóptero e seus acessórios como condutor entre os dois cabos.

As the bucket, suspended by a wire cable system, comes into contact with the furthest conductor of the line (shown in red in the figure), the tail rotor hits the guard wire (green in the figure) which, as it has zero potential, results in an electrical discharge using the helicopter and its accessories as a conductor between the two cables.

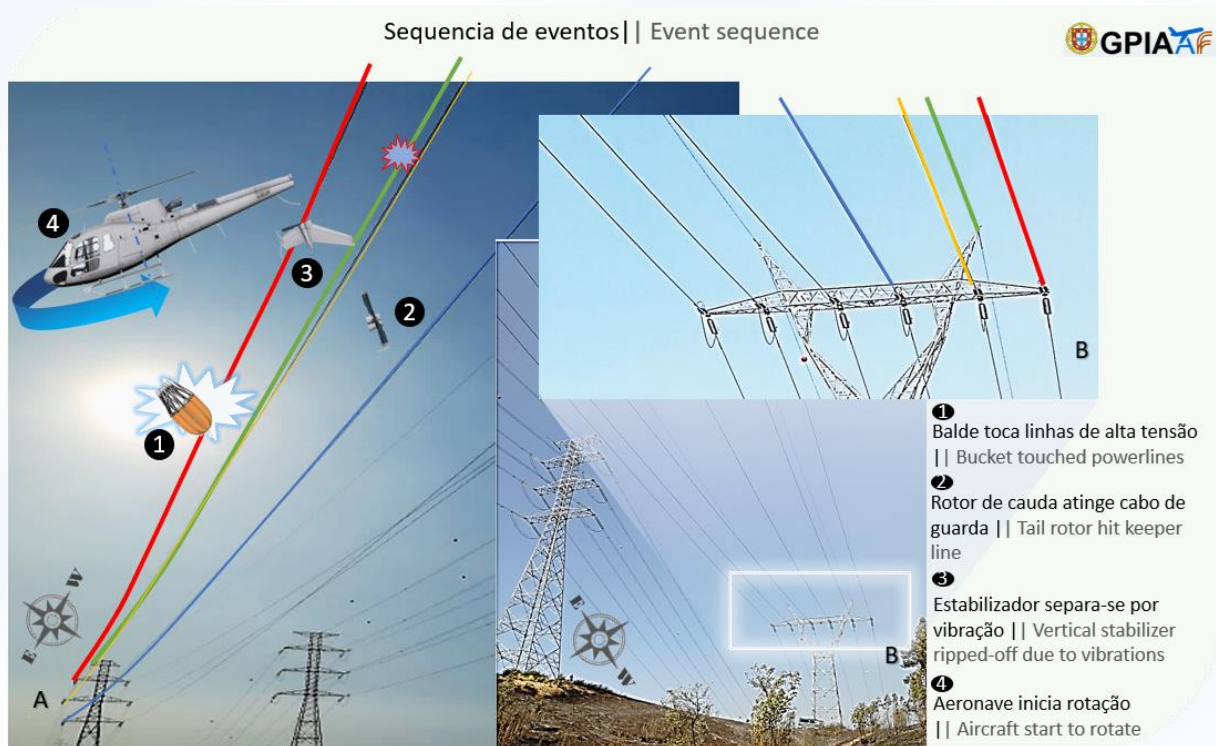
Figura 2 || Figure 2

Os cabos de aço e o *sling* de suporte do balde à aeronave fundem pela descarga elétrica, assim como o rotor de cauda ao tocar no cabo de guarda produziu um arco elétrico intenso, coerente com relatos de testemunhas sobre o impacto iluminado da aeronave nos cabos, suportado nas evidências de danos nos cabos e confirmado pelos dados registados pela empresa de transporte de energia.

Com o rotor de cauda destruído, as vibrações induzidas por este potenciam uma rápida separação do estabilizador vertical, típica nestes eventos de desbalanceamento severo de rotor.

Já sem rotor de cauda e sem estabilizador vertical, a aeronave inicia uma rotação no sentido anti-horário por efeito do torque do rotor principal.

The steel cables and the bucket support sling system melted with the electric discharge, just as the tail rotor, when touching the guard cable, produced an intense electric arc, consistent with witness reports about the aircraft flash impact on the cables, supported by cable damage evidence and confirmed by the power company stored data.

With the tail rotor destroyed and consequent induced vibrations, it promotes a rapid vertical stabilizer separation, typical of these severe rotor unbalance events.

Without the tail rotor and the vertical stabilizer, the aircraft starts a counterclockwise rotation due to the main rotor torque.

Ilustração da dinâmica do impacto estimada || Post impact estimated dynamics illustration
