**COMANDO DA AERONÁUTICA**  
**CENTRO DE INVESTIGAÇÃO E PREVENÇÃO DE**  
**ACIDENTES AERONÁUTICOS**

**RELATÓRIO FINAL**  
**A-133/CENIPA/2018**

<b>OCORRÊNCIA:</b>	<b>ACIDENTE</b>
<b>AERONAVE:</b>	<b>PP-MES</b>
<b>MODELO:</b>	<b>AS 350 B2</b>
<b>DATA:</b>	<b>10AGO2018</b>

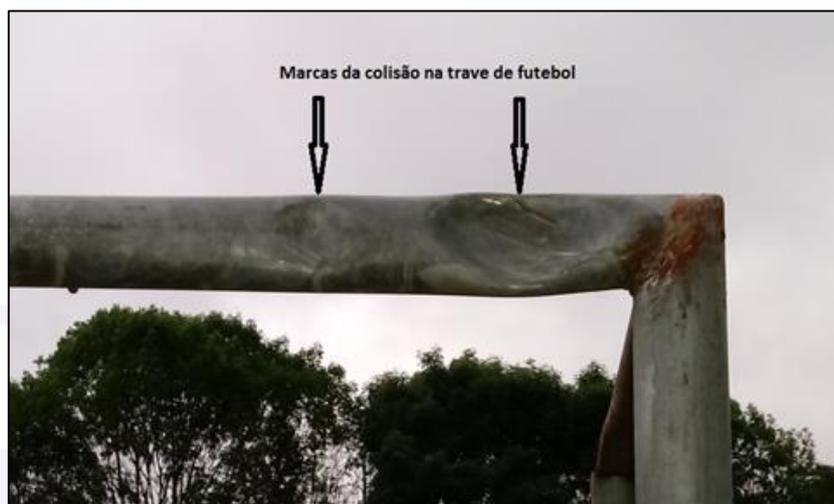
Figura 1 - Marcas da colisão das pás do rotor de cauda contra a trave de futebol.

A pintura da trave era da cor cinza, estava bastante desgastada e apresentava ferrugem em diversos pontos, oferecendo pouco contraste em relação ao gramado do local.

Por outro lado, as marcas identificadas na trave de futebol, associadas a outros indícios, tais como a altura estimada do voo pairado, a posição em que se encontrava a baliza, assim como a sua altura, deixaram evidente que havia ocorrido a colisão do rotor de cauda contra esse obstáculo.

Com esse impacto, o rotor de cauda teve avarias graves e perdeu sua capacidade de atuar para contrariar o torque produzido pelo rotor principal, o que desestabilizou o voo, fazendo com que a aeronave girasse sem controle à esquerda, a poucos metros do solo.

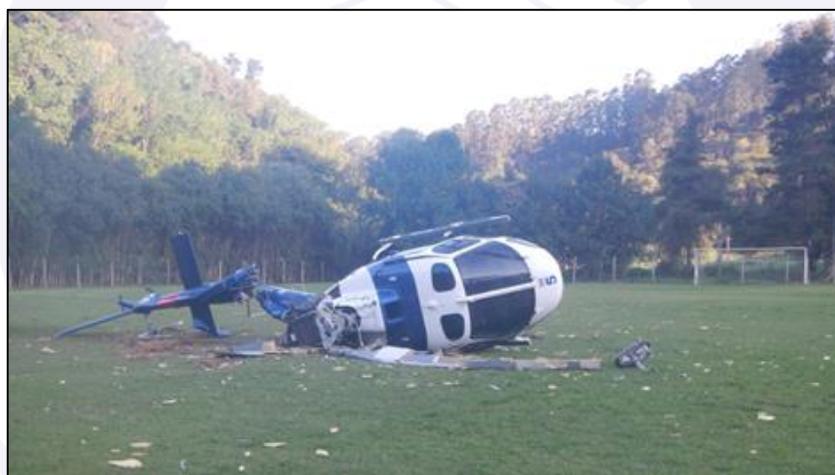
Os investigadores observaram que, no período da tarde, a iluminação natural no local do acidente era reduzida em virtude da sombra produzida pela topografia do lugar (Figura 2).

Figura 2 - Imagem colhida no local do acidente no período da tarde mostrando as sombras produzidas pela topografia.

Essas condições, associadas à iluminação natural reduzida no momento do pouso (19h40min UTC), prejudicaram a capacidade do piloto de identificar o obstáculo existente próximo ao ponto para o qual ele estava fazendo a aproximação e levaram à redução do seu nível de consciência situacional, o que resultou no toque do rotor de cauda na baliza de futebol.

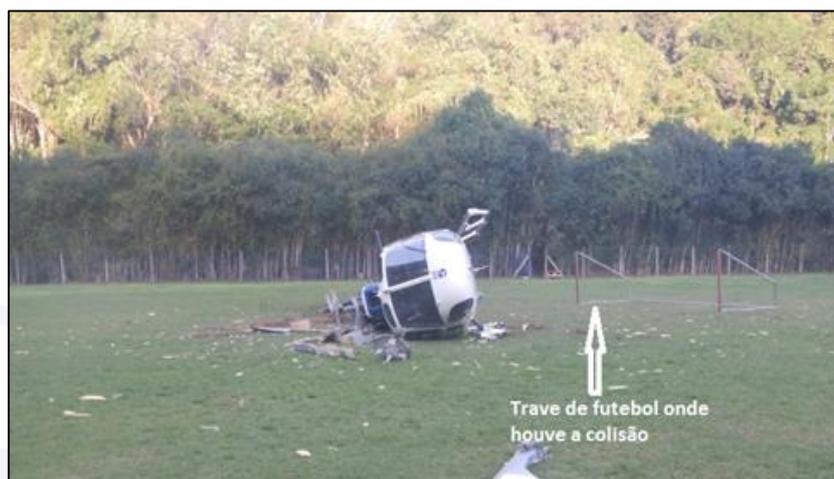
Após o primeiro impacto, o helicóptero se desestabilizou e iniciou um giro sem controle à esquerda, o que resultou na colisão do rotor principal contra o terreno e no tombamento da aeronave para a direita. Os destroços ficaram agrupados no centro do campo de futebol.

Figura 3 - Vista da aeronave após a parada total e do obstáculo contra o qual ela colidiu.

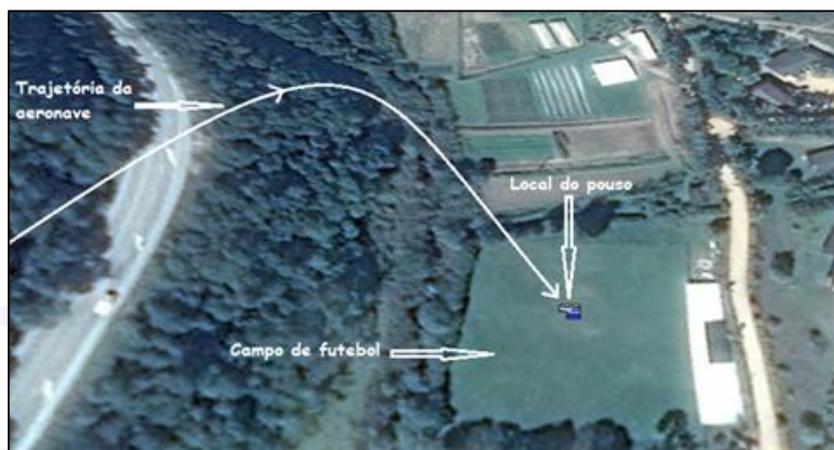
Figura 4 - Trajetória da aeronave durante a aproximação para o pouso no campo de futebol.

Depois de posicionar a aeronave em voo pairado, no centro do campo, o PIC comandou um giro à esquerda para concluir o procedimento de pouso e, nesse momento, o rotor de cauda do helicóptero colidiu contra a trave de futebol.
