COMANDO DA AERONÁUTICA
CENTRO DE INVESTIGAÇÃO E PREVENÇÃO DE
ACIDENTES AERONÁUTICOS

**RELATÓRIO FINAL
A-050/CENIPA/2015**

OCORRÊNCIA: ACIDENTE
AERONAVE: PP-LLS
MODELO: EC 155 B1
DATA: 02ABR2015

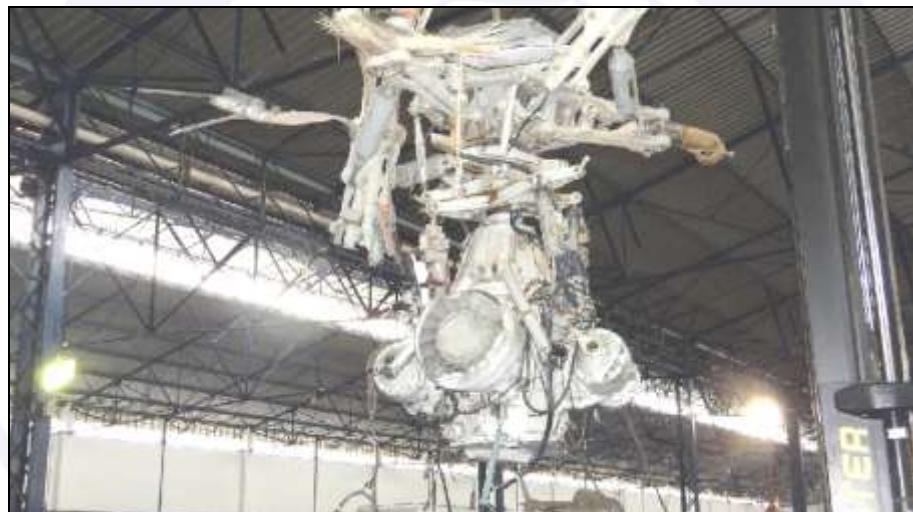
Figura 28 - Vista Geral da CTP.

A CTP da aeronave também foi desmontada para ser inspecionada (Figura 28).

Durante os exames, todas as engrenagens planetárias, bem como a engrenagem solar, apresentaram características de funcionamento normal. Não foram encontradas limalhas nas telas de retorno do óleo. Os rolamentos foram girados manualmente e apresentaram funcionamento normal. Não foram encontradas anormalidades, tanto no indicador de pré-obstrução da lubrificação, como no detector de limalha.

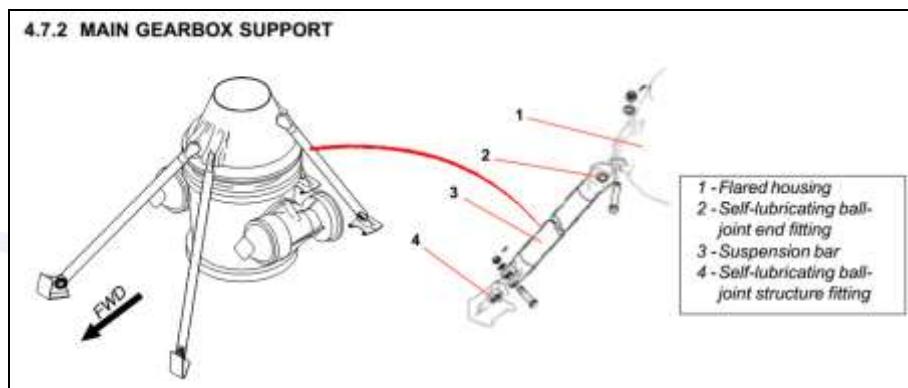
Figura 29 - Barras de fixação da CTP à fuselagem (THM, Eurocopter).

A CTP era fixada à estrutura da aeronave por meio de quatro barras conectadas a quatro suportes no *deck* da CTP.

Foram observadas fraturas por sobrecarga nas barras de fixação da CTP à aeronave.

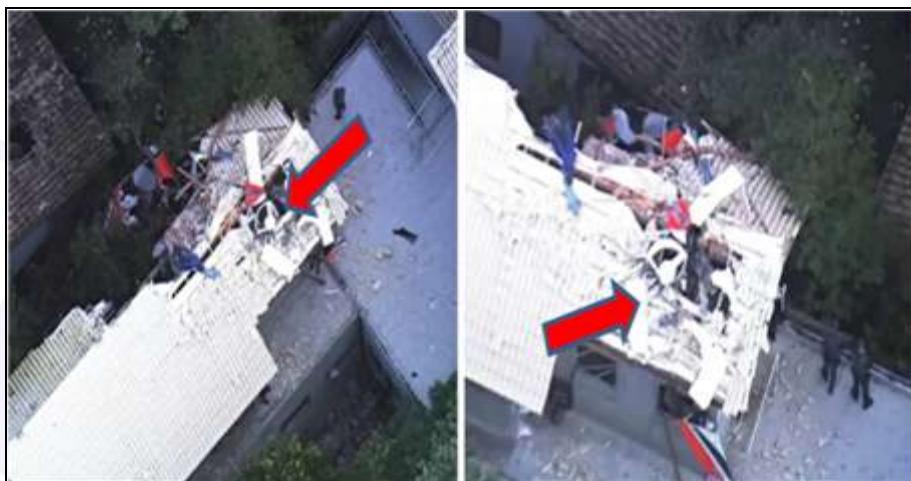
Figura 36 - Posição da localização do rotor de cauda.

O rotor de cauda foi localizado em cima do telhado de uma das edificações atingidas (Figura 36).

No interior da carenagem do *fenestron*, foram encontradas marcas de roçamento e perfurações com pequena extensão de corte, ocasionadas pelas pás do próprio componente. Observou-se, também, desgaste por atrito na ponta de algumas pás do rotor de cauda que não quebraram.

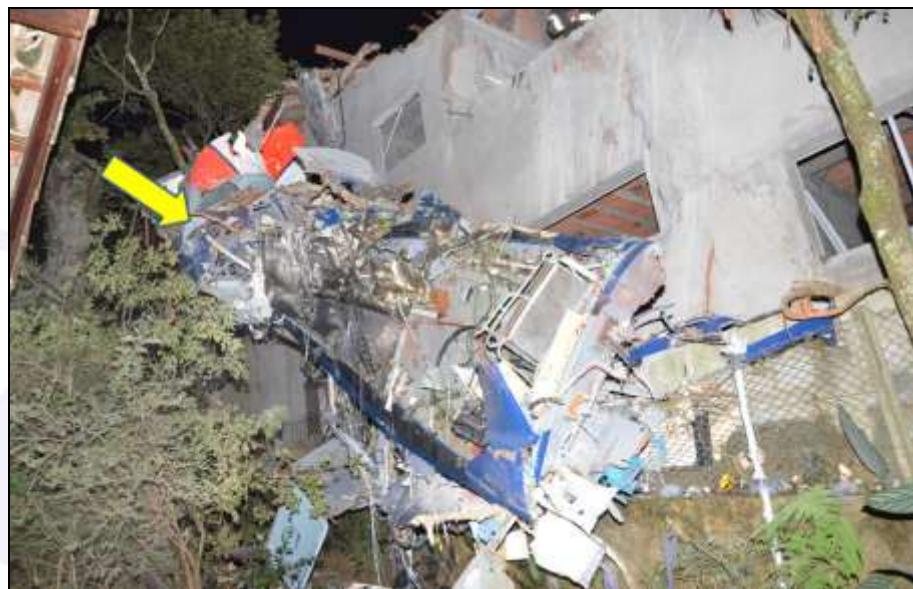
Figura 41 - Detalhe do eixo de transmissão de potência preso a fuselagem.

Na ação inicial, o eixo de transmissão de potência para o rotor de cauda foi localizado acoplado à fuselagem no seu local original (Figura 41).

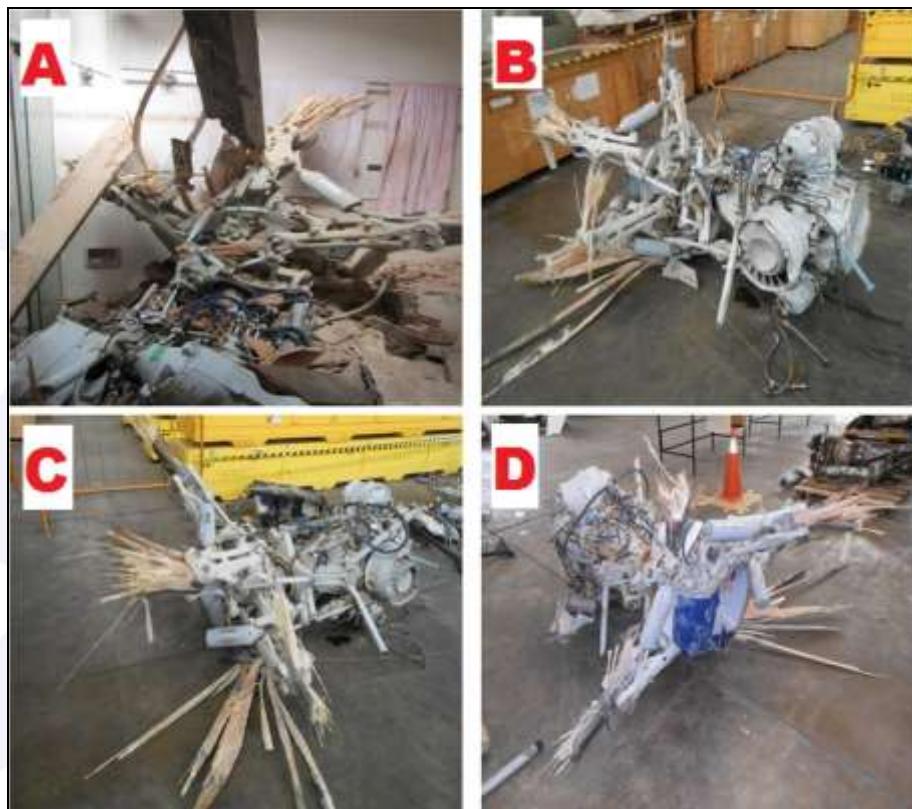
Figura 44 - Vista do conjunto do rotor principal, no local do acidente e no hangar (diversos ângulos).

As raízes (parte das pás destinadas a sua fixação aos punhos) das cinco pás foram encontradas conectadas aos seus respectivos punhos, juntos à cabeça do rotor principal e da CTP. A pá branca foi a única encontrada fixada à cabeça do rotor principal (Figura 44 A).

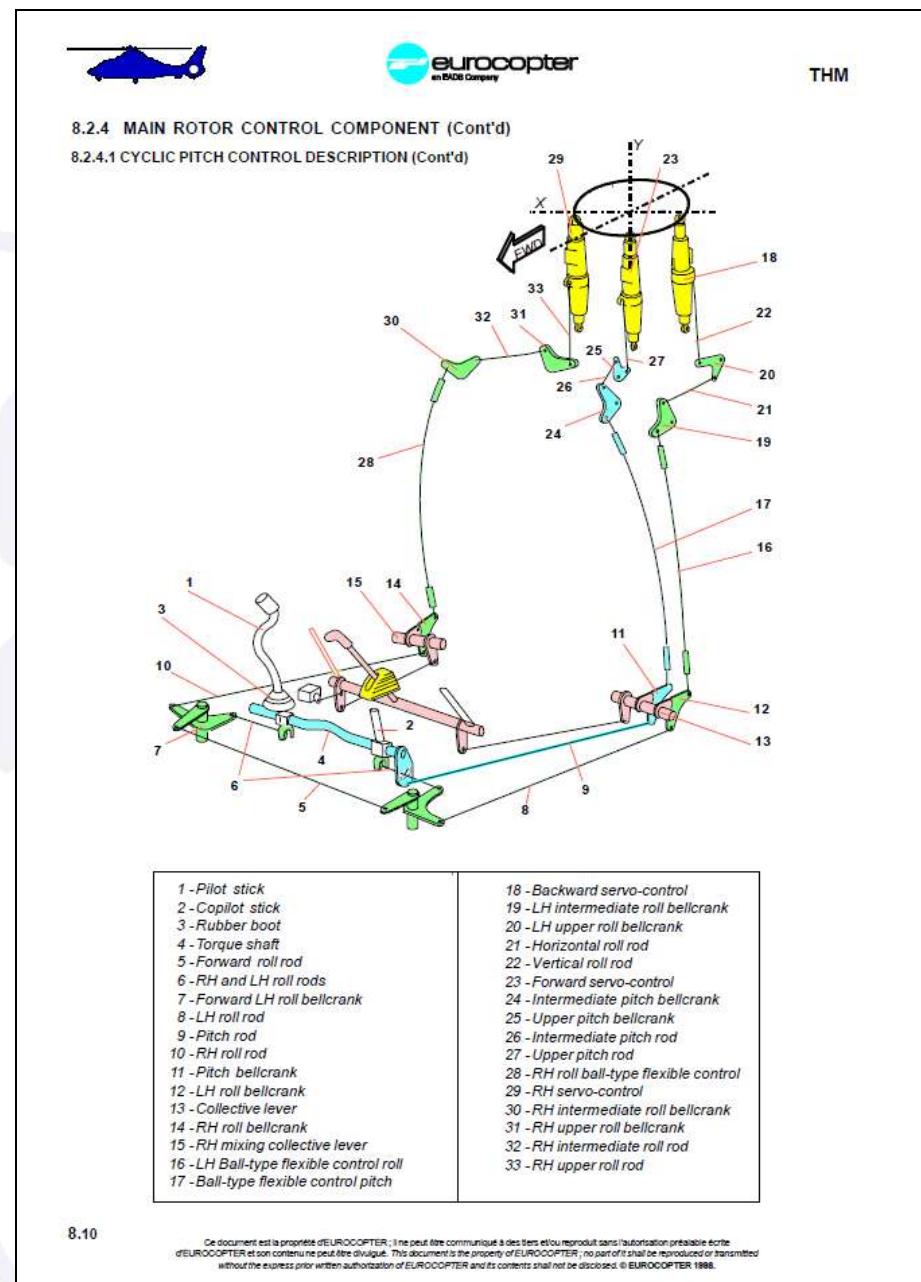
Figura 49 - Representação esquemática das linhas de comandos de voo (THM, Eurocopter).

Os controles flexíveis dos comandos de voo (Figura 49, itens 16, 17, 28) foram encontrados junto à fuselagem da aeronave.

No lado esquerdo da fuselagem, foi observado que o *LH Ball-type flexible control roll* (item 16 da Figura 49) e o *Ball-type flexible control pitch* (item 17 da Figura 49) encontravam-se conectados aos *LH roll bellcrank* (item 12 da Figura 49) e ao *Pitch bellcrank* (item 11 da Figura 49), respectivamente, por meio de parafusos, arruelas, porcas e contrapinos. Ou seja, a fixação destes componentes estava conforme prevista nos manuais do fabricante.

No lado direito da fuselagem, foi observado que o *RH roll ball-type flexible control* (item 28 da Figura 49) foi encontrado desconectado do *RH roll bellcrank* (item 14 da Figura 49). A Figura 51 ilustra o estado geral desse componente, conforme foi encontrado durante a análise dos destroços.

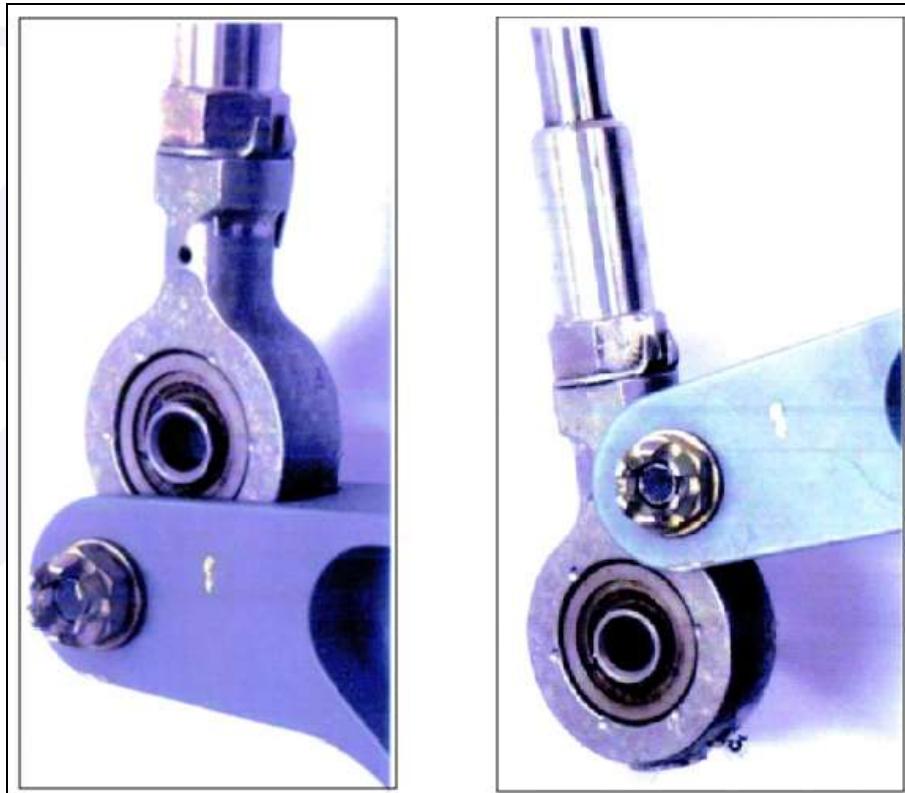
Figura 57 - Posições do *RH roll ball-type flexible control* e do *RH roll bellcrank*, nas quais os testes foram realizados.

Os testes foram realizados em duas posições diferentes: com o *RH roll ball-type flexible control* por cima do *RH roll bellcrank*, e com o *RH roll ball-type flexible control* por baixo do *RH roll bellcrank*.

Para o primeiro posicionamento (terminal do *RH roll ball-type flexible control* posicionado por cima do parafuso), os testes constataram que o *flexible control* não acompanharia o movimento do respectivo *bellcrank*.

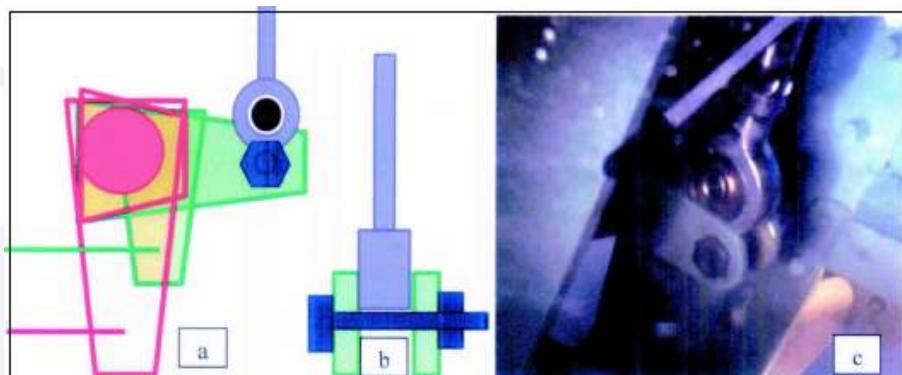
Figura 60 - Simulação do *RH roll ball-type flexible control* posicionado por cima do parafuso.

Na primeira hipótese, considerou-se que a parte inferior do terminal do *RH roll ball-type flexible control* estava posicionada por cima do parafuso de conexão no *RH roll bellcrank*. A Figura 60 ilustra a hipótese.

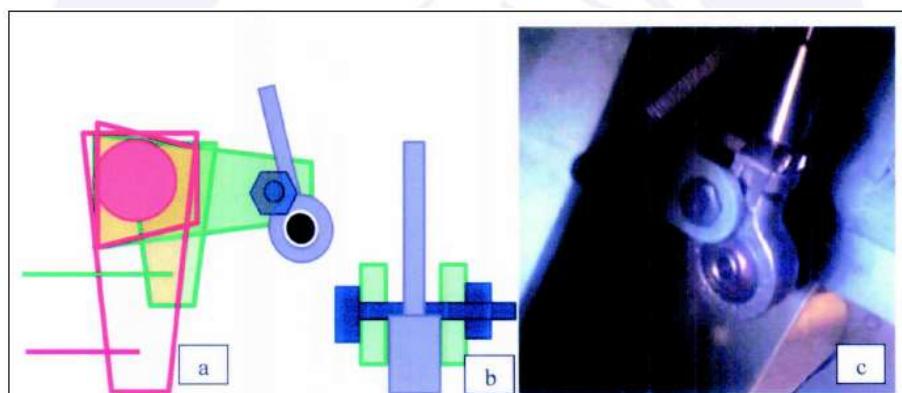
Figura 61 - Simulação do *RH roll ball-type flexible control* posicionado por baixo do parafuso.

Na segunda hipótese, considerou-se que o terminal do *RH roll ball-type flexible control* estava posicionado por baixo do parafuso de conexão, no *RH roll bellcrank*. A Figura 61 ilustra a hipótese.

- a) vista esquemática lateral; b) vista esquemática frontal; c) vista em perspectiva dos componentes.

Além disso, os danos observados na fita polimérica do terminal do *RH roll ball-type flexible control* (Figuras 55 e 56) e o desgaste encontrado no corpo do parafuso corroboraram que houve roçamento daquela superfície, por baixo, com o parafuso de conexão no *bellcrank*.

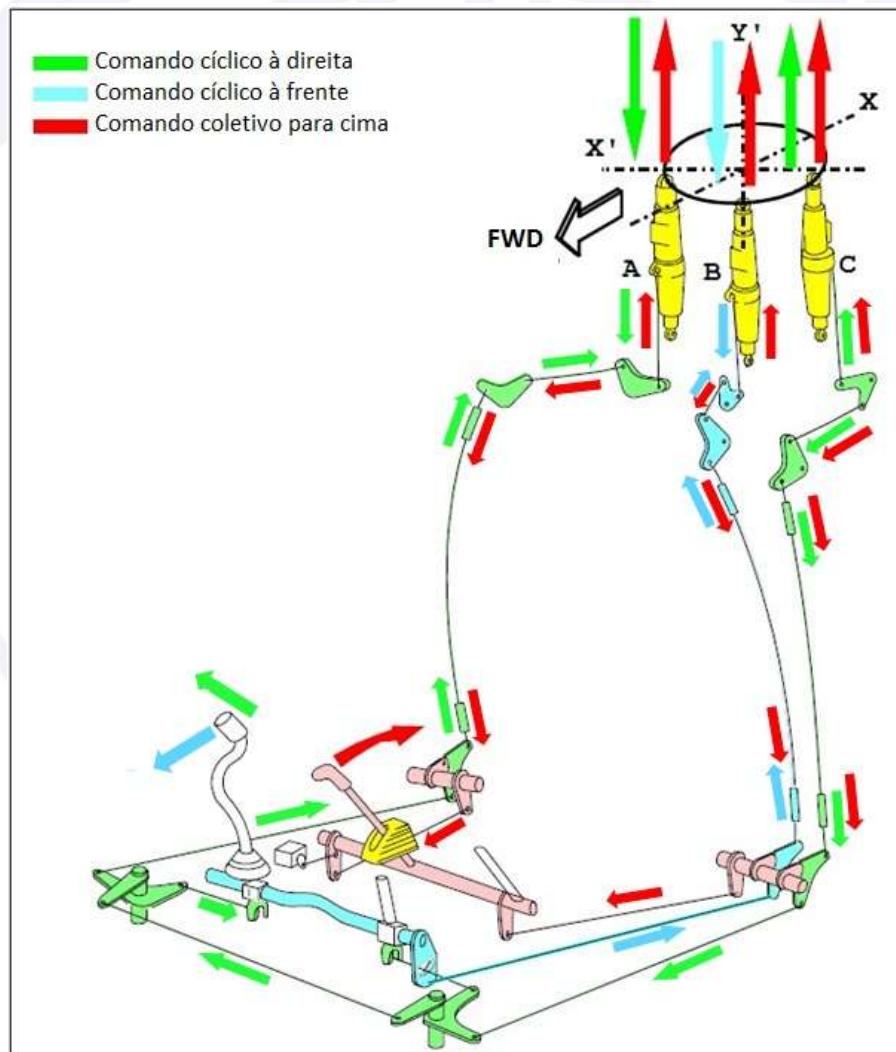
Figura 62 - Representação esquemática dos comandos cíclico e coletivo (Adaptado do THM, Eurocopter).

Analizando-se separadamente o comportamento do *RH roll bellcrank* e do *RH roll ball-type flexible control*, componentes da linha de comando do *Right Hand servocontrol*, tem-se o seguinte comportamento, em relação aos comandos cíclico e coletivo (Figura 62):

- Quando o comando cíclico é movimentado para a direita, o *RH roll bellcrank* se movimenta no sentido de deslocar o *RH roll ball-type flexible control* para cima, resultando em uma retração do respectivo servocomando, que se move para baixo. Esse movimento diminui o ângulo de passo das pás naquele setor do disco rotor e o helicóptero inclina para a direita.

- Quando o comando cíclico é movimentado para a esquerda, o *RH roll bellcrank* se movimenta no sentido de deslocar o *RH roll ball-type flexible control* para baixo, resultando em uma extensão do respectivo servocomando, que se move para cima. Esse movimento aumenta o ângulo de passo das pás naquele setor do disco rotor e o helicóptero inclina para a esquerda.

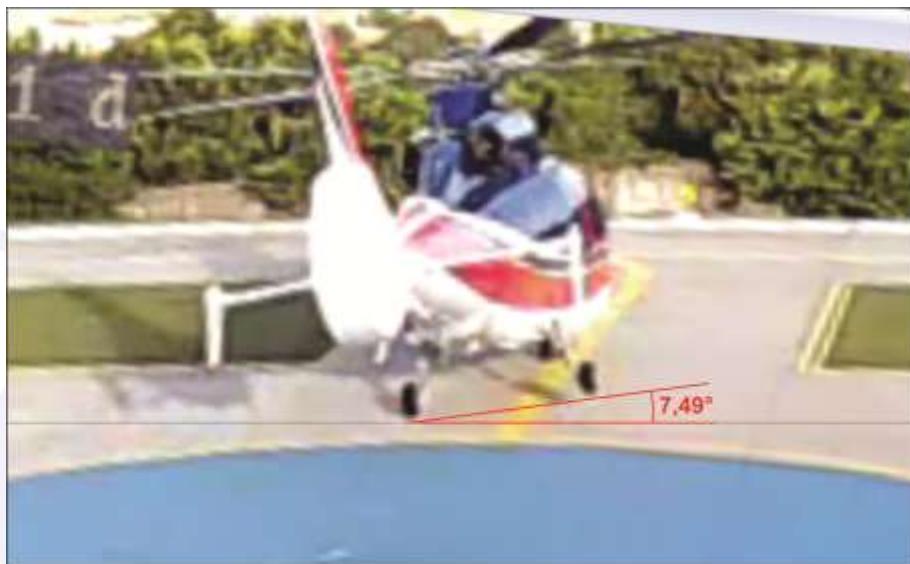
Os vídeos que registraram o início do taxiamento da aeronave mostraram que o helicóptero inclinou para esquerda, corroborando o comportamento esperado para a defasagem do servocomando direito em relação aos demais. A Figura 63 mostra o momento da inclinação à esquerda no início do taxiamento no solo.

Figura 63 - Helicóptero inclinado à esquerda no início do taxiamento no solo. Ângulo de inclinação estimado.
